Bildungsbauten

Schulhausplanung im Zeitalter nach dem Pausenapfel

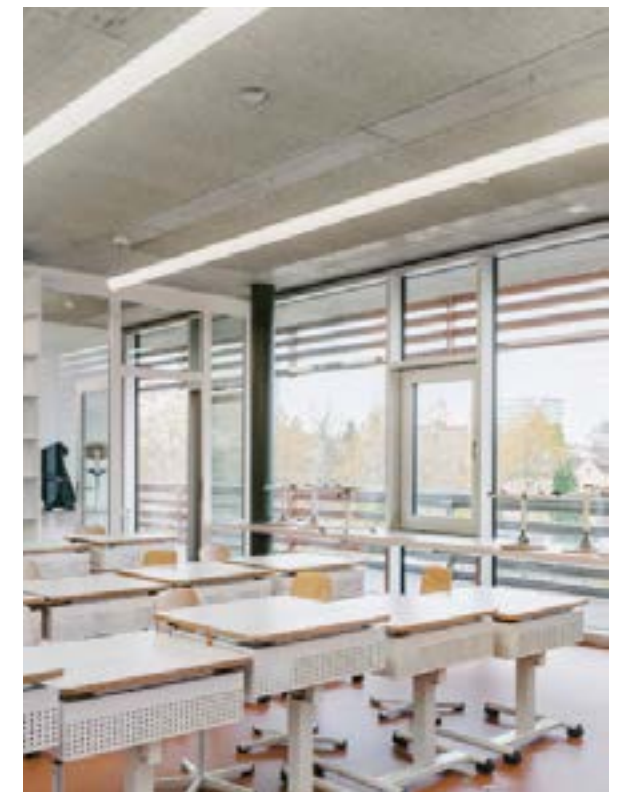
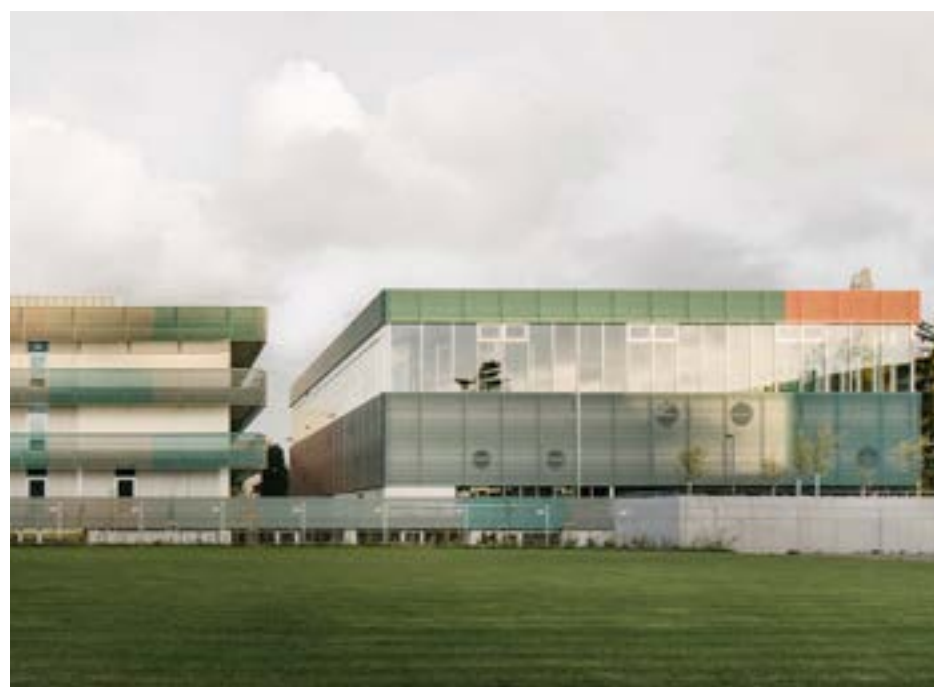
Schulanlage Gartenhof, Allschwil

Die Suche nach einer adäquaten städtebaulichen wie architektonischen Lösung mit grosszügigen, qualitativ hochwertigen Ausserräumen und einer zeitgemässen Primarschule hat dazu geführt, ein Projekt mit zwei einfachen Baukörpern zu entwickeln: Das eigentliche Schulhaus einerseits und ein Gebäude mit Dreifachturnhalle, Aula und weiteren Räumen, die auch öffentlich und ausserhalb der Schulzeiten genutzt werden, andererseits.

Innerhalb des Schulgebäudes sorgen grosszügig verglaste Innenhöfe sowie die zentrale Pausenhalle mit einem darüber angeordneten Lichthof für lichtdurchflutete Korridorräume. Die Klassenzimmer mit den dazugehörigen Gruppenräumen bieten vielfältigen Raum für einen intensiven Austausch zwischen den Klassen, Lehrern und Schülern. Die bauliche Struktur des Schulhauses sowie die des Aula-/Turnhallengebäudes ermöglicht die Umsetzung innovativer und offener Pädagogikkonzepte.

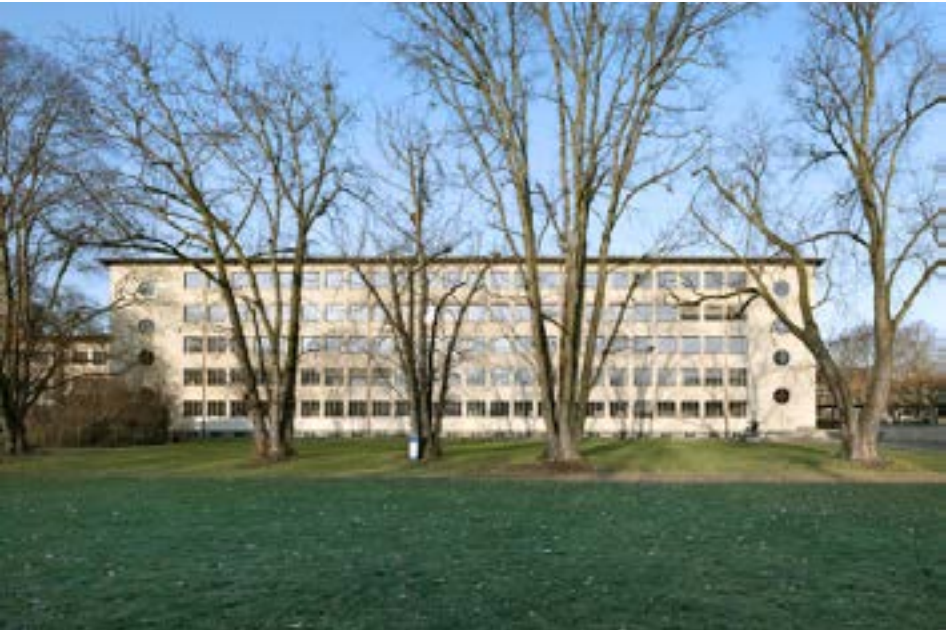
Wirtschaftsgymnasium Basel

Umschlossen von der St. Jakobs-Strasse, St. Albanring, Engelgasse und Andreas Heusler-Strasse in Basel, liegt das 1941 vom damaligen Kantonsbaumeister fertiggestellte Wirtschaftsgymnasium. Das umfangreiche Bauprogramm gliederte sich in vier Baukörper: einen aufgestockten fünfgeschossigen Haupttrakt, einen dreigeschossigen Südtrakt, den quergestellten Eingangs- und Auflügel und den vom eigentlichen Schulbau getrennten Turnhallenbau mit einem überdachten Verbindungsbau sowie einem Kindergarten in der ehemaligen Hauswartwohnung. Eine neue Mensa mit einer Produktionsküche wurde im Südtrakt erstellt.

Die Aula wurde sensibel saniert, der ursprüngliche Charakter wiederhergestellt und mit zeitgemässer Bühnen- und Medientechnik ausgestattet. Die Umsetzung der Sanierung und des Umbaus erfolgte mit Sorgfalt bezüglich der vorhandenen Bausubstanz und in Abstimmung mit der kantonalen Denkmalpflege. Durch das Anpassen der Gebäude an die aktuellen Standards und Vorgaben als auch an die Nutzerbedürfnisse konnte der Werterhalt des Gebäudes gesichert und die Betriebstauglichkeit erheblich gesteigert werden.

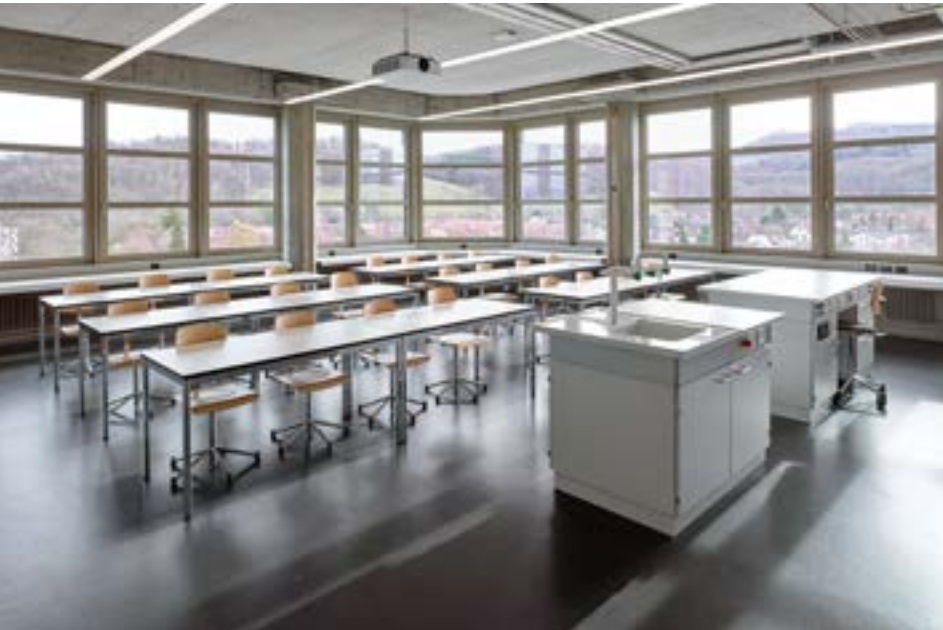
Das Gymnasium Münchenstein wurde bis ins Jahr 2020 in mehreren Etappen gesamtsaniert. Die baulichen Eingriffe fanden dabei meist während der Sommerferien statt. Ab Phase Bauprojekt war Rapp mit dem gesamten Baumanagement beauftragt (Submission, Kosten, Termine, Bauleitung).

Die Massnahmen beinhalteten die Sanierung der Gebäudehülle mit Fenstern und Sonnenschutz, die Sanierung der haustechnischen Anlagen sowie Sanitär- und Elektroinstallationen. Weiter wurden die Fachräume für Chemie, Physik und Biologie sowie die Turnhallen mit Garderoben und Nebenräumen saniert. Die Gesamtsanierung sollte die teils kritischen Zustände der Anlage beheben. Dazu wurden sicherheitstechnische (Brandschutz/Schadstoffe), funktionale (Erschliessungen, Mittagstisch) und vor allem bauphysikalische Themen aufgenommen, analysiert und mit Blick auf die nächsten dreissig Jahre zielorientiert saniert. Klassenzimmer, Gruppen- und Spezialräume wurden nach heutigen Standards umgebaut und die Aula erhielt eine zeitgemässe Bühnentechnik.

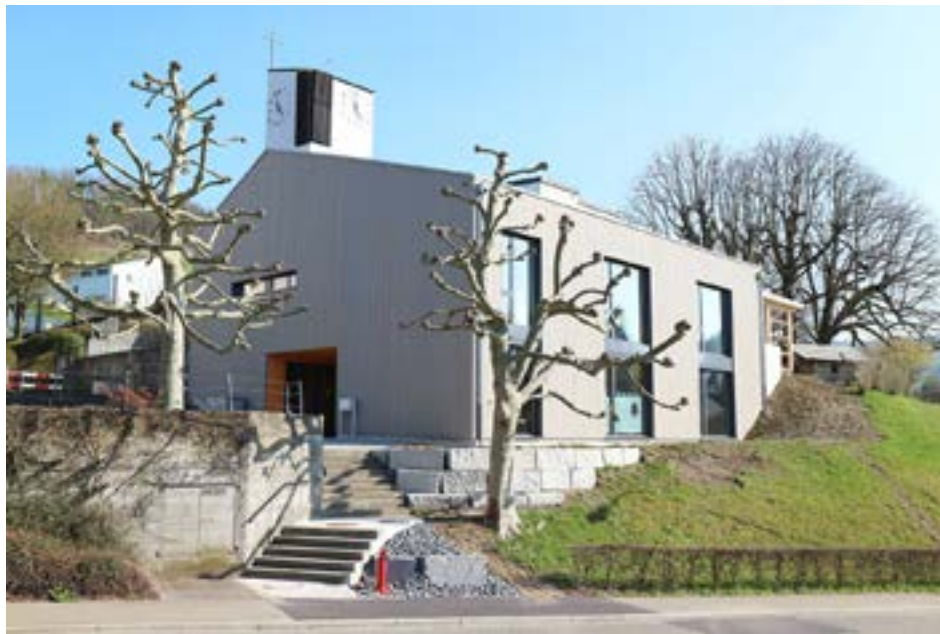
Kindergarten Zeihen

Zeihen verfügte bisher über einen in die Jahre gekommenen Kindergarten im Gebäude neben dem Gemeindehaus. Rapp wurde mit dem Abbruch des Gebäudes und dem Neubau eines modernen Kindergartens beauftragt. Es wurde ein kompaktes, zweigeschossiges Gebäude ohne Unterkellerung entwickelt, angepasst in die vorhandene Hangsituation. Der bauherrenseitige Wunsch nach einer Ausführung in Holzbauweise wurde im Erdgeschoss umgesetzt. Das in den Hang gesetzte Sockelgeschoss wurde in Stahlbeton ausgeführt.

Die gesamte Fassade ist als vorgehängte, hinterlüftete Fassade aus vorgegrauter Holzschalung ausgeführt. Das Steildach ist mit Blechbahnen in Falztechnik eingedeckt. Alle Räume in Sockel- und Erdgeschoss sind hindernisfrei erreichbar. Das Gebäude wurde im Minergie-P Standard ausgeführt. Der Wunsch des Bauherrn war es, das Gebäude möglichst schnell in Betrieb zu nehmen. Der alte Kindergarten wurde im Mai 2019 abgebrochen und das neue Gebäude bis Ende 2019 in Betrieb genommen.

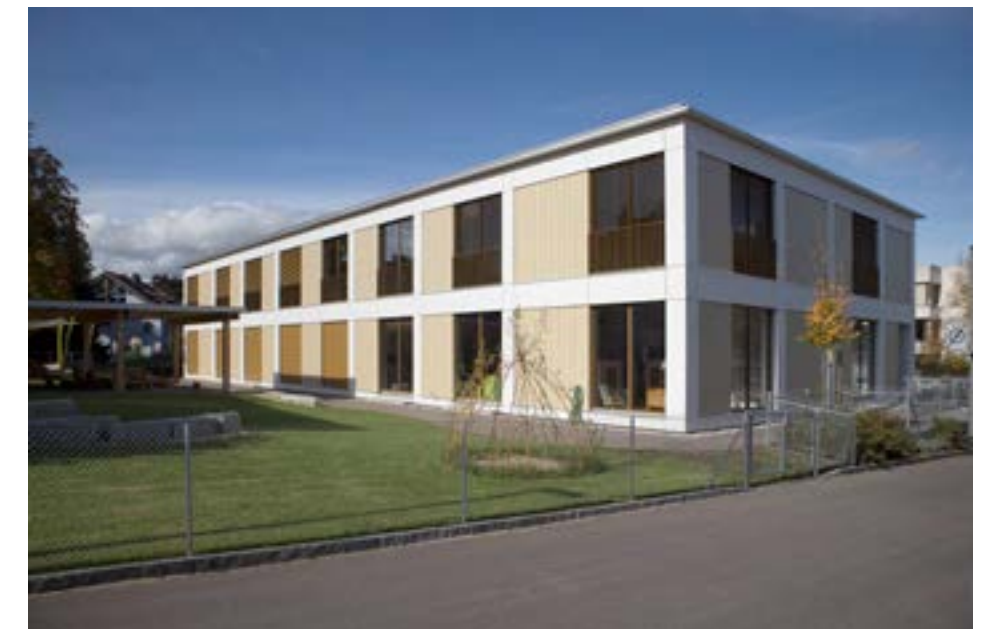
Doppelkindergarten Ettingen

Die Gemeinde Ettingen beauftragte Rapp mit dem Neubau von Trakt 5 der Primarschule Hintere Matten sowie der Neugestaltung des gesamten Areals mit dem öffentlichen Spielplatz. Der multifunktionale Neubau beherbergt verschiedene Nutzungen unter einem Dach: einen Doppelkindergarten, mehrere Schul- und Gruppenräume, Fördereinrichtungen, einen Mehrzweckraum, die Ludothek und die Mütter- und Väterberatung.

Das Projekt umfasst ein kompaktes, zweigeschossiges Gebäude auf einer Grundfläche von ca. 630m². In der Bauprojektphase wurde die ursprünglich vorgesehene massive Bauweise zu Gunsten eines Holzbaus verworfen. Durch die Anpassung der Grundrisse und der gesamten Statikstruktur (Wand über Wand) konnte die Konstruktion des Gebäudes optimiert werden. Die Fassade wurde als vorgehängte, hinterlüftete Fassade aus Eternitplatten realisiert und widerspiegelt den modularen Aufbau der Grundrissorganisation. Die Aussenanlage wurde in zwei Bereiche aufgeteilt – in den öffentlichen Spielplatz und in die Spielplätze der Kindergärten.

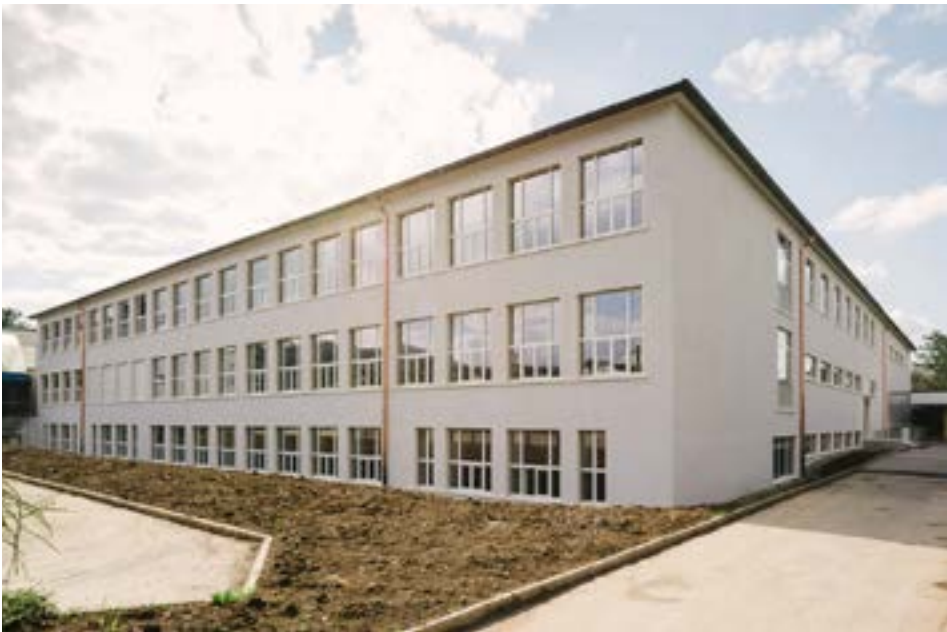
Umbau Schulhaus Pestalozzi, Basel

MET Architects gewannen das Planerwahlverfahren für die Umbau- und Sanierungsarbeiten. Diese umfassten die Anpassung der Regelgeschosse an aktuelle Nutzungsanforderungen, die Verbesserung der Akustik und Beleuchtung in den Korridoren und Unterrichtsräumen, den Ausbau des Dachgeschosses und die Sanierung sowie energetische Verbesserung der Gebäudehülle. Im ersten und zweiten Obergeschoss wurden je zwei Räume mit zweiflügligen Türen zu einem Lernatelier verbunden. Die Sanitäranlagen in den Regelgeschossen wurden saniert und jeweils eine rollstuhlgängige Kabine eingebaut. Für die Verbesserung der Raumakustik wurden in den Unterrichtsräumen auf die Raumgrössen angepasste, vorgefabrizierte Akustikpaneele angebracht.

Im ausgebauten Dachgeschoss wurden in einer dem Regelgeschoss folgenden Aufteilung Unterrichtsräume für textiles Werken, Lagerräume für Textil und Zeichnen, die Tagesstruktur und die Mediothek untergebracht.

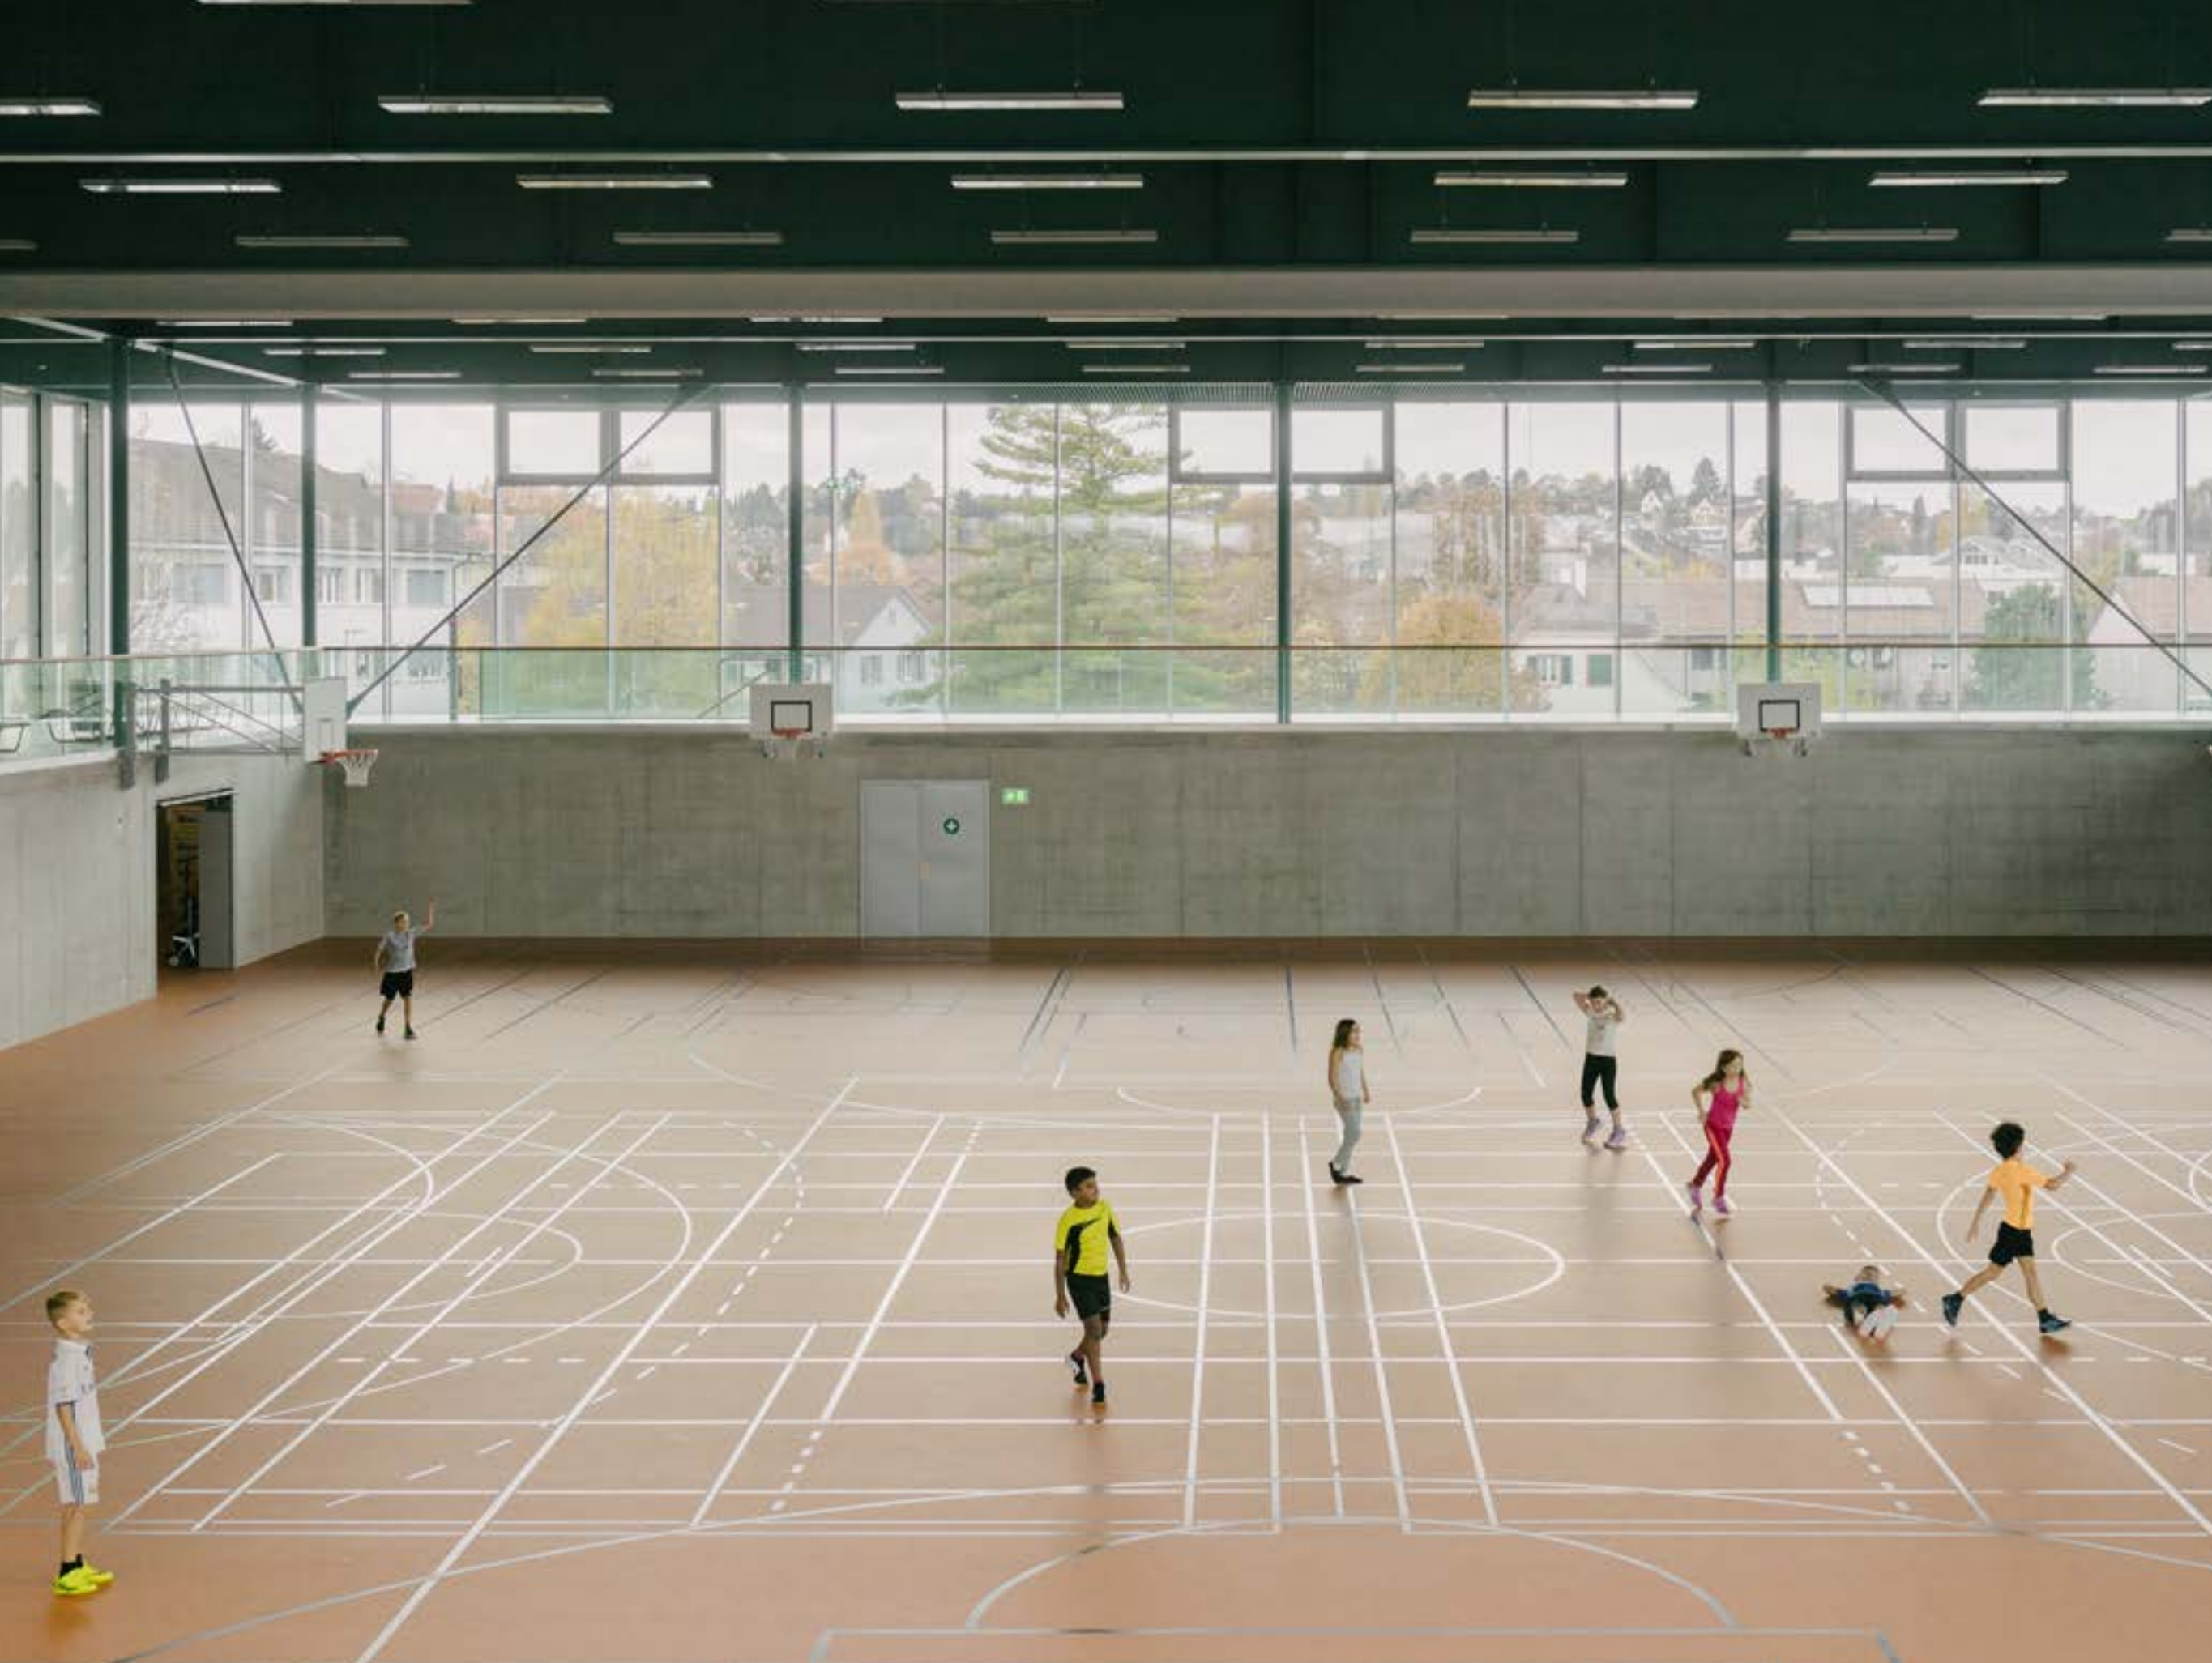
Primeo Energie Kosmos, Münchenstein

Der Hauptfokus bei der neuen Lernwelt Primeo liegt auf dem in zirkulärer Bauweise erstellten Neubau an der Weidenstrasse 6 in Münchenstein. Das Gebäude wird durch einen Laubengang erschlossen. Das Hauptvolumen ist als Holz-Skelettbau mit Spannweiten von rund sieben Metern konstruiert.

Für die Fassade des Holzbaus wurde auf Restmaterial einer anderen Baustelle zurückgegriffen. Die kostengünstigen Bauteile wurden mittels BIM vor deren Produktion katalogisiert.

Das Material für den Innenausbau stammt aus Bauteilbörsen, ehemaligen Industriegebäuden sowie einem 100-jährigen Bootshaus. Für die Nasszellen wurden fast ausschliesslich alte Bauteile verwendet (Waschbecken, Trennwände, Türen, Armaturen). Die Fliesen stammen aus Restposten bzw. aussortierten Produktionen. Das gesamte Beleuchtungskonzept basiert auf Leuchten aus Abrissobjekten. Für das Rankgerüst und Teile der Absturzsicherung des Käfigs wurden alte Hochspannungsmasten eingesetzt.
